<p>Commission « Fonctionnement, Rejets et impact sur l'environnement »</p> <p>Le 27 juillet 2017 à 8h00 (Visite du CNPE de Golfech suite à la déclaration d'ESS n°10 survenu le 6/4/2017)</p>
	<p style="text-align: center;">Compte rendu</p>

- Le CNPE de Golfech a déclaré le 20 avril 2017 un événement significatif sûreté de niveau 1 (ESS n°10) concernant une non-conformité des charpentes métalliques supportant les vases d'expansions des deux diesels (voie A et voie B) de secours de la tranche 2 et un sous dimensionnement des ancrages de ces charpentes dans la structure béton pour les deux diesels (voie A et voie B) des tranches 1 et 2. En cas de séisme très violent et peu probable (équivalent au plus fort séisme survenu en mille ans dans la région d'implantation des centrales), la tenue des structures concernées ne peut pas être garantie, ce qui peut affecter le fonctionnement des diesels de secours.

□ **Déclaration événement de niveau 2 (échelle INES) lié à l'indisponibilité potentielle de sources électriques en cas de séisme, dans les centrales de 1 300 MWe. => voir les diapositives dans le document joint**

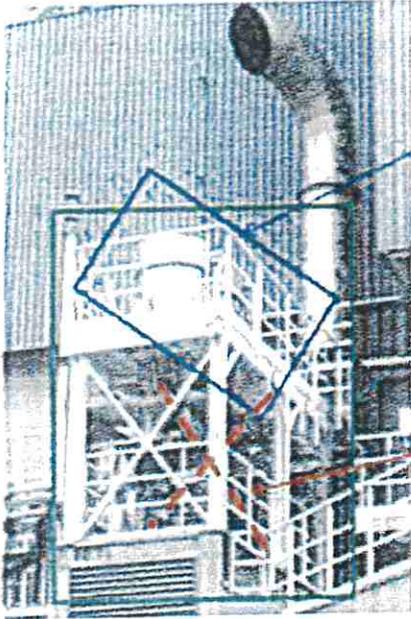
Il a été constaté : à Golfech, l'absence de croix de contreventement sur les charpentes métalliques des vases d'expansion du liquide de refroidissement des diesels de la tranche 2 et le sous-dimensionnement d'ancrage de ces charpentes dans la structure béton pour les deux diesels des deux tranches.

Photographie de la charpente métallique supportant les vases d'expansion des circuits de refroidissement
